WÜRZBURGER KAROSSERIE- UND SCHADENSTAGE 2022

Handwerk verlernt?

Zwei identische Fahrzeuge mit quasi denselben Schäden ermöglichen es, die Instandsetzungswege zu vergleichen: Ist Reparatur besser als Erneuerung? Können ersatzteilverwöhnte Karosseriebauer überhaupt noch reparieren?

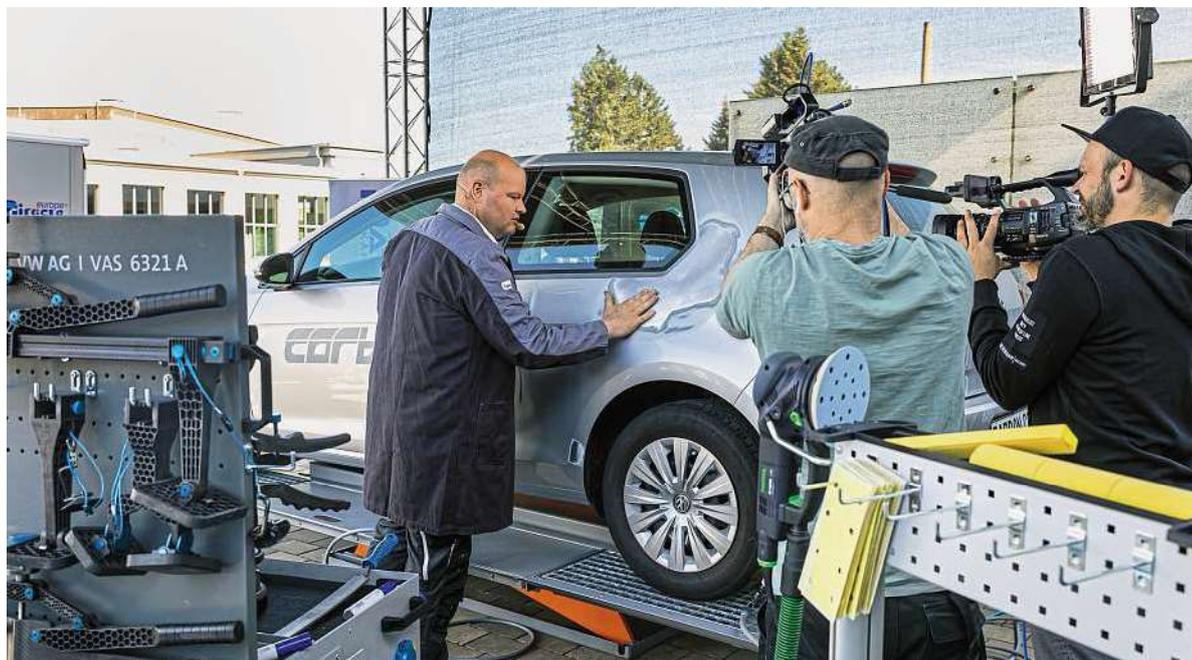
Nicht nur reden,
sondern arbeiten:
Live-Reparatur der
Seitenwand eines
VW Golf VII während
der WKST 2022.

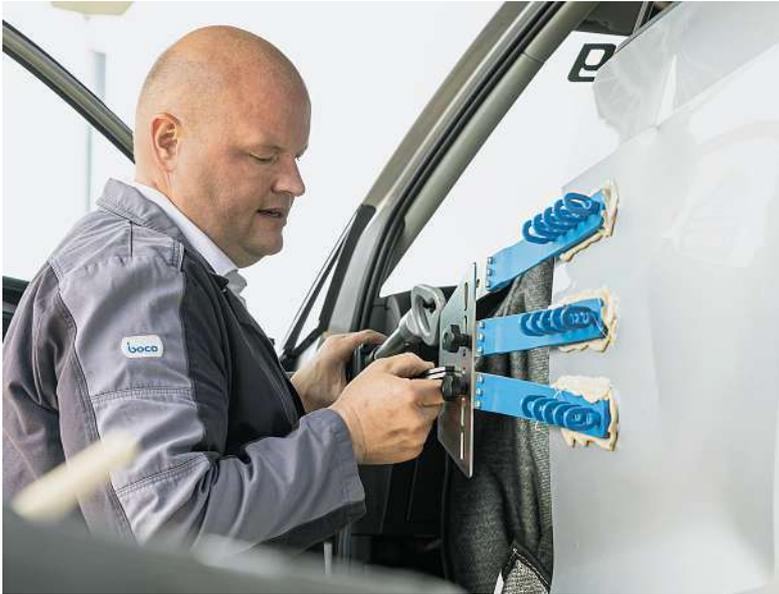
Zur Rückverformung der Seitenwand in Richtung A-Säule diente eine per Heißkleber befestigte und pneumatisch betätigte Zugeinheit.

verlangten nach einer Reparaturreihenfolge. Ralf Rathmann entschied sich, zunächst die Seitenwand in Richtung A-Säule zu ziehen. Damit reduzierte sich nicht nur die Eindellung unterhalb des Seitenfensters, auch der „Frosch“ in der C-Säule verschwand größtenteils. Es folgten das Herausarbeiten des Streifschadens und die restliche Beseitigung der Eindellung. Letztere war in senkrechter Anordnung dreigeteilt, was wiederum eine Reihenfolge erforderte. Ralf Rathmanns Entscheidung beruht auf Erfahrung: „Erst in der Mitte, dann unten und zum Schluss oben.“

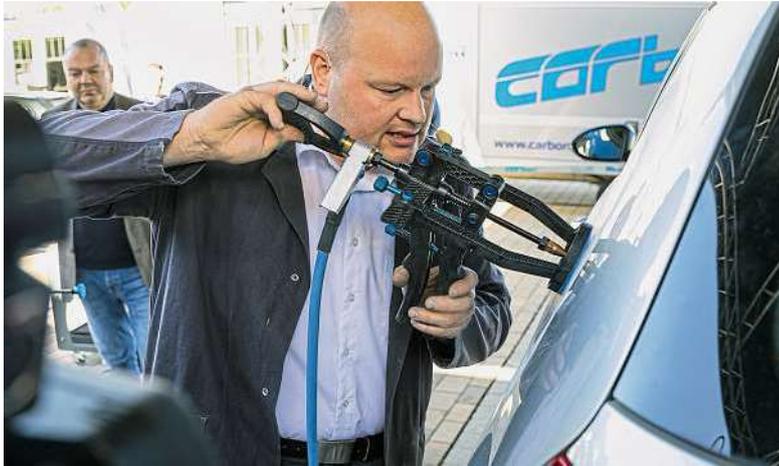
Herausarbeiten des Streifschadens von unterhalb des Seitenfensters bis zur C-Säule. Bezeichnung des genutzten Werkzeugs: Easy Tool.

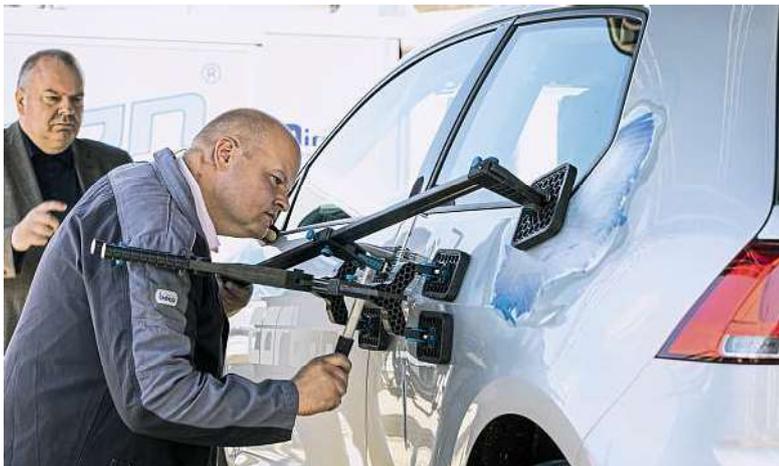
Die Eindellung hatte einen senkrechten Verlauf und war dreigeteilt. Ralf Rathmann arbeitete zunächst mittig, dann unten und oben.
