KAROSSERIE-AUSSENHAUT

Quod erat demonstrandum

Dass sich die Miracle-Reparatur für alle Beteiligten lohnt, hat Carbon in Potsdam gemeinsam mit seinen Partnern eindrucksvoll bewiesen.

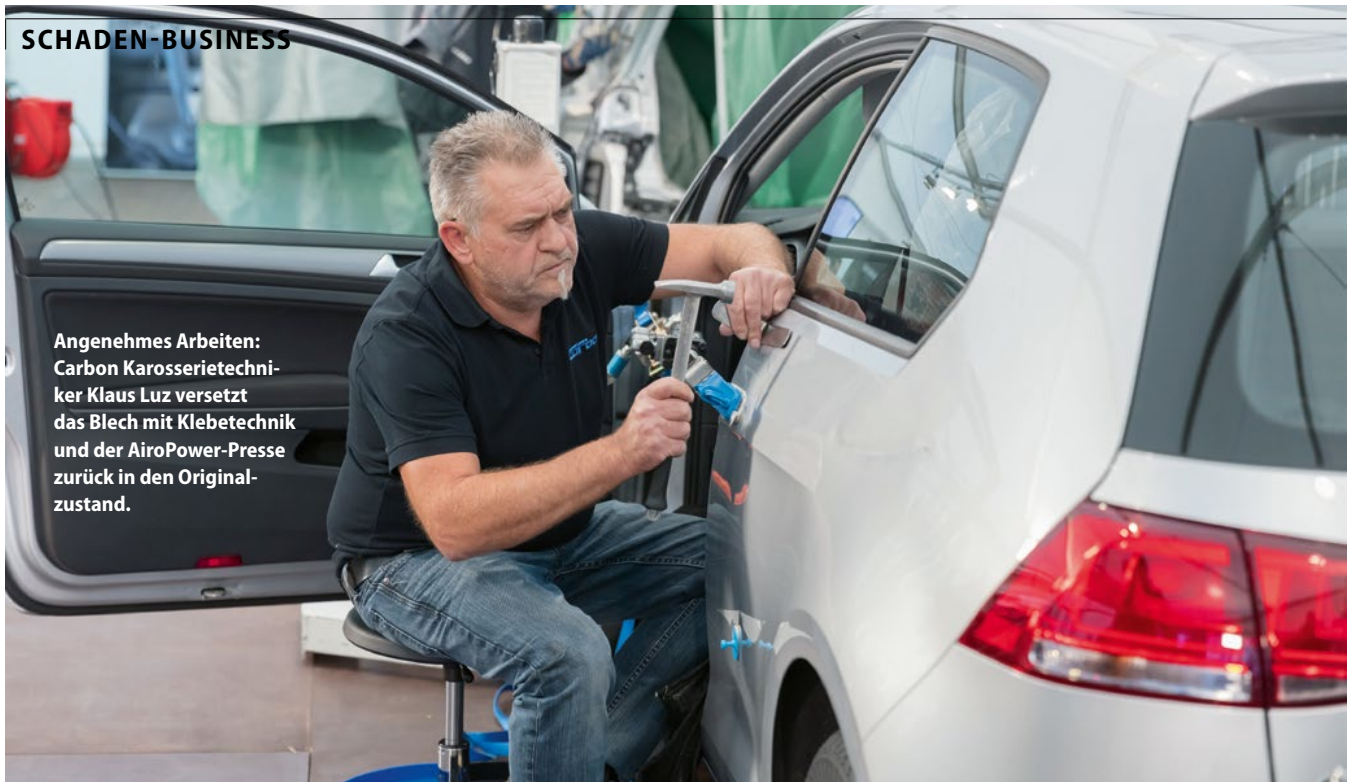
Angenehmes Arbeiten:
Carbon Karosserietechniker Klaus Luz versetzt das Blech mit Klebtechnik und der AiroPower-Pressse zurück in den Originalzustand.

Weitaus komfortabler und geradezu entspannt hingegen war Klaus Luz bei der handwerklichen Instandsetzung des zweiten VW Golfs mit der Miracle-Klebtechnik und den Zugkomponenten des Miracle-Systems unterwegs. Während der mit Miracle reparierte Golf fertig für die Lackvorbereitung war, muss das Fahrzeug mit erneuerter Seitenwand nach der Lackierung noch aufwändig komplettiert werden. Ralf Rathmann: „Selbst unter optimalen Bedingungen und ohne unerwartete Probleme kommt man mit der Zeitvorgabe von 79 AW für das reine Ersetzen der Seitenwand kaum hin. Bei der handwerklichen Instandsetzung bleibt da eindeutig mehr Spielraum.“

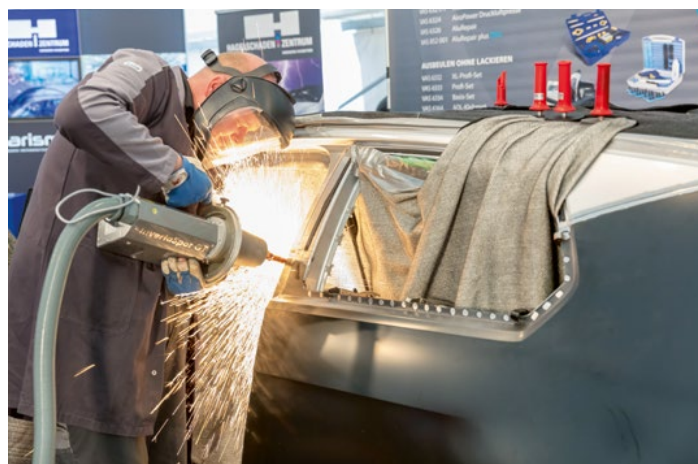
Sichtbar anstrengender: Ralf Rathmann beim Punkten der Seitenwand mit der InvertaSpot GT von Wieländer+Schill

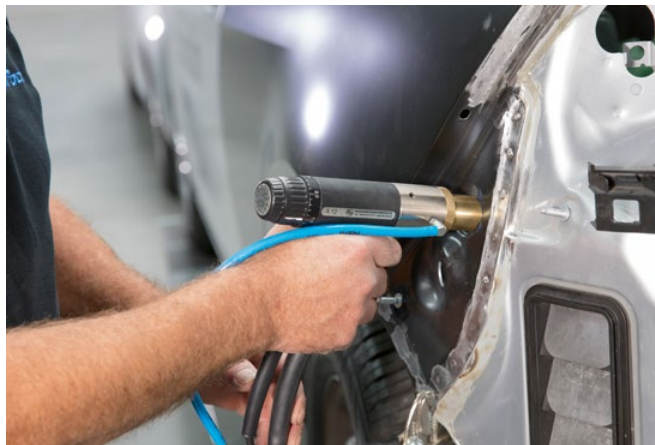
Anschweißen der Trägerbolzen für die Stoßfängerhalterung. Mit dem CMA-200 Alurepair plus-System können Masse und Geräteträgerbolzen bis zu 10 mm Durchmesser zuverlässig gesetzt werden.

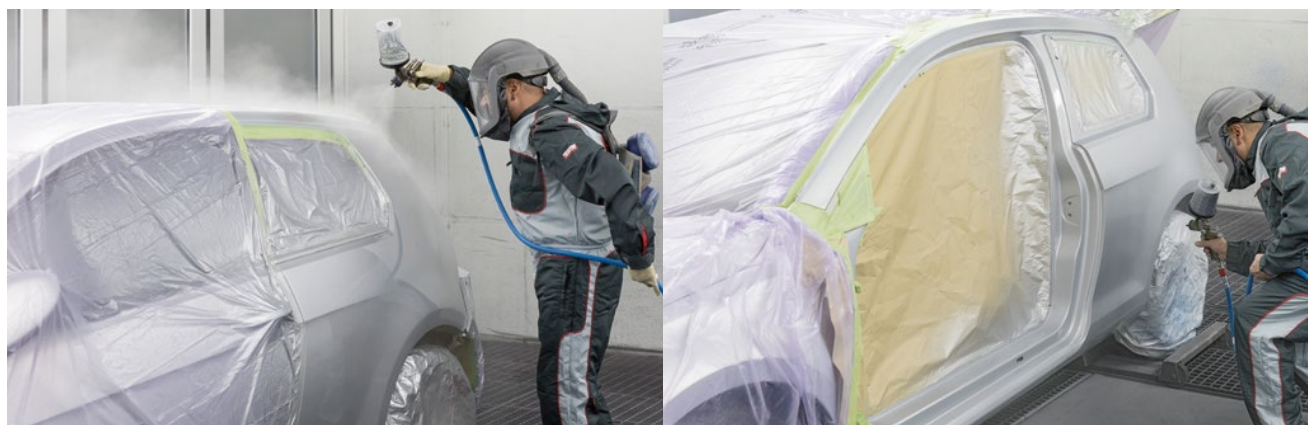
Kein Vergleich: Der Zeit- und Materialaufwand für Lackvorbereitung und Lackierung ist beim mit Miracle instandgesetzten Fahrzeug (linkes Bild) wesentlich geringer.
