Komplexe Schäden spielend meistern

Ganz konkret: Leonard Jurisch von Carbon zeigt uns eine absolut fach- und sachgerechte Instandsetzung mithilfe des CBR-Systems.

Nachfrage nach fach- und zeitwertgerechten Instandsetzungen befriedigen zu können. Leonard Jurisch beschreibt seine Vorgehensweise bei der Instandsetzung mit dem CBR-System am Beispiel eines Seitenwandschadens an einem VW Passat.

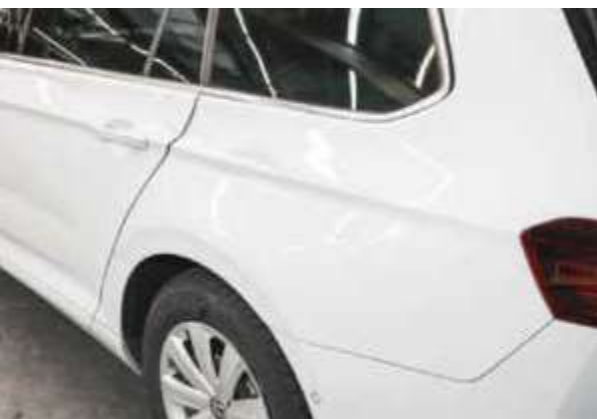
Komplexer Fall: Der Schaden erstreckt sich über mehrere Bauteile.

„Schon auf den ersten Blick sieht man, dass sich hier der Schaden über mehrere Bauteile erstreckt“, erklärt Leonard Jurisch. „Im Kantenbereich hat das Material eine extreme Steifigkeit, was das Ganze ziemlich komplex macht.“ Das Hauptaugenmerk muss darin liegen, die Kanten so wiederherzustellen, dass sie zum anschließenden Bauteil passen.

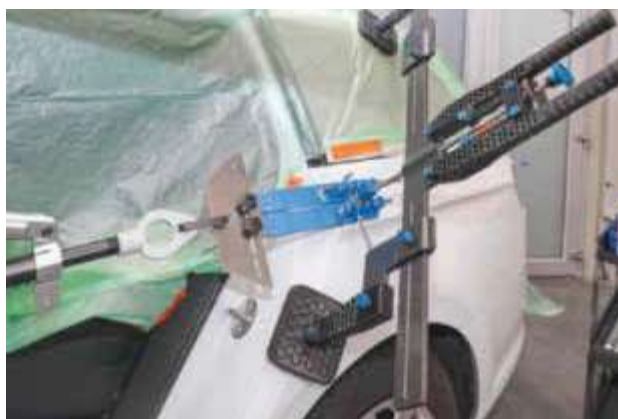
Die Klebtechnik als erster Schritt hilft sehr dabei, die Verformung und die Spaltmaße wieder näher zum Ursprung zu bringen.

„Wir kleben zuerst immer“, betont der Karosserieprofi. „Die Klebtechnik hilft sehr dabei, die Verformung und die Spaltmaße wieder näher zum Ursprung zu bringen. Es ist bei einem solchen Schaden möglich und auch nötig, an derselben Stelle in zwei verschiedene Richtungen zu ziehen.“ Für den Querschnitt arbeitet Jurisch mit den GlueTech-plus-Zugpeitschen und der

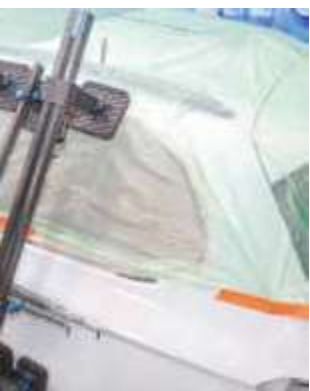
Nach der Klebetechnik wird mit aufgeschweißten Power-Bits weitergearbeitet.

Nach der Klebetechnik wird mit aufgeschweißten Power-Bits weitergearbeitet. Hier ist wichtig, immer so wenig Lack wie möglich und nicht mehr Lack als unbedingt nötig zu entfernen. „So kann ich die Karosserief Flächen und Bauteile während der Rückverformung besser beobachten“, erklärt Leonard Jurisch. „In diesem Schritt ist es wichtig, die Karosseriekante möglichst optimal zu richten, denn davon wird am Ende das ganze Reparaturergebnis abhängen. Hilfreich ist natürlich, dass wir beim CBR auf viele verschiedene Zugwerkzeuge zugreifen können, die gleichzeitig sehr flexibel einstell- und einsetzbar sind.“

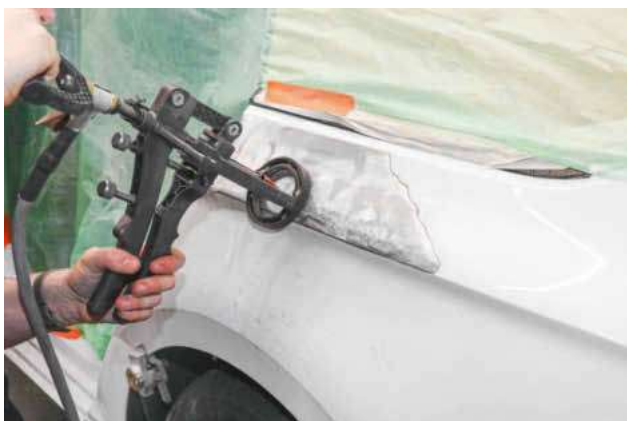
Vor der Übergabe an die Lackvorbereitung muss die Fläche mit dem EasyTool-Werkzeug und dem CBR-MultiTool mit Einziehelektrode zum Finish gebracht werden.

Vor der Übergabe an die Lackvorbereitung muss die Fläche mit dem EasyTool-Werkzeug und dem CBR-MultiTool mit Einziehelektrode zum Finish gebracht werden. Durch die schonende

Arbeitsweise und die fein einstellbaren Parameter am CBR-C1 Inverter kann die Fläche so gut gerichtet werden, dass anschließend beinahe kein bis sehr wenig Füllmaterial benötigt wird. Das leichte aus Carbon und kohlenstofffaserverstärkten Kunststoffen gefertigte EasyTool erlaubt ein sehr feines und gefühlvolles Arbeiten mit dem Blech. Im Gegensatz zum herkömmlichen „Spotter“, bei dem ein wenig präzises Konterschlagwerkzeug zum Einsatz kommt, ist der große Vorteil beim CBR die gezielte Abstützung rund um die automatische Schweißspitze. So können Blechflächen und Kanten perfekt wiederhergestellt werden, ganz ohne „Spitzen“ ins Material zu ziehen. Die Parameter am Inverter können sehr präzise eingestellt werden. So vermeidet der Anwender zuverlässig möglichen Abbrand auf der Blechrückseite und unterbindet eine spätere Korrosionsproblematik.

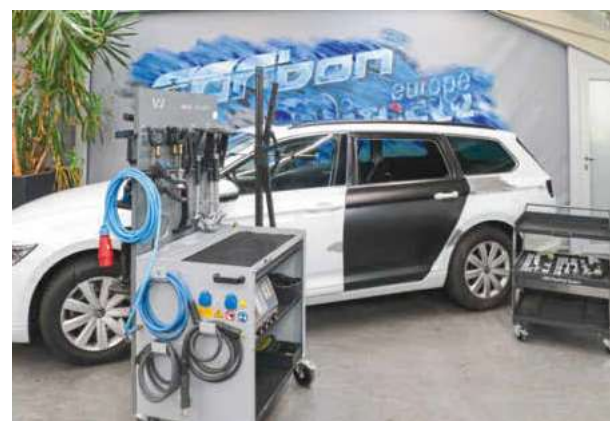
Aus wirtschaftlichen Gründen wurde bei diesem Schaden die Tür ausgetauscht. Bei der Seitenwand hingegen lohnt sich das Instandsetzen allemal. (Fotos: Carbon)

Aus wirtschaftlichen Gründen wurde bei diesem Schaden die Tür nicht instandgesetzt, sondern ausgetauscht. Bei der Seitenwand hingegen lohnt sich das Instandsetzen allemal – aber nur mit dem nötigen Werkzeug und dem entsprechenden Know-how. Betrachtet man die Komplexität des Schadens, dann sind der Aufwand für die eingesetzten Werkzeuge und speziell die Verbrauchsmaterialien relativ gering. Zudem wird keinerlei hersteller- oder modellspezifisches Sonder-
